Манастир Милешева

ИСТРАЖИВАЊЕ И ОБНОВА

БЕОГРАД – ПРИЈЕПОЉЕ, 1995.

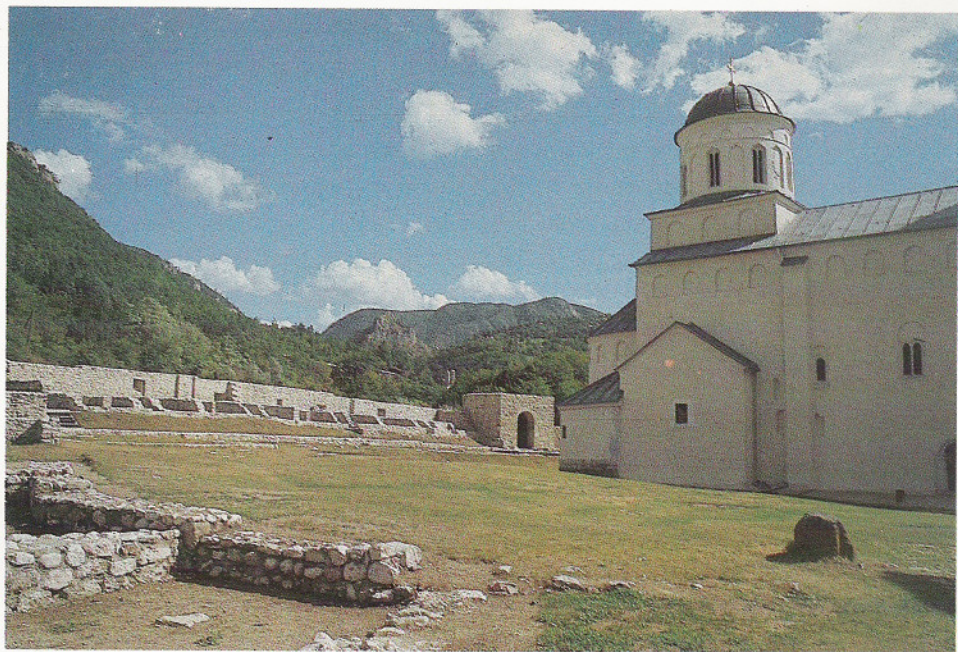
Део манастирског насеља после конзерваторско-реставраторских радова

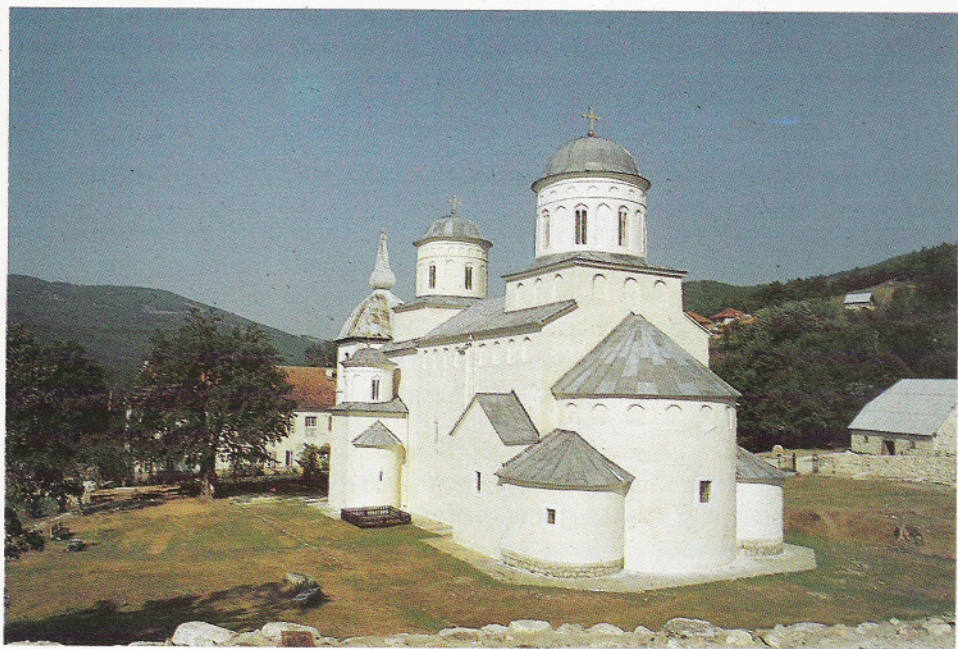
Поглед на цркву после обнове 1994. године

Велика обнова цркве 1863–1864. године знатно је изменила њене облике. Извели су је локални мајстори, занатски веома добро, али су у надградњи и у појединостима изглед старог здања прилагодили тадашњем укусу средине и у складу са својим знањима и искуством. Тако су капеле покривене сводовима и куполама које првобитно нису имале, средњи делови цркве и спољне припрате подведени су под један кров, а куполе подигнуте врло високо. На њиховим украсима, прозорима и порталима изражен је јак утицај исламске архитектуре.

После обијања малтера са фасада и у спољној припрати, археолошких ископавања и истраживања зидова, утврђено је до које мере су преостали првобитни делови, које су све правке касније извршене и шта је изграђено у последњој обнови. Показало се да су највеће промене настале у другој половини XIX века и да нема довољно поузданих података за потпуну рестаурацију првобитног изгледа. Због тога су у конзерваторском поступку у великој мери задржани облици из претходне обнове, као што су куполе, ђаконикон, проскомидија, капеле,

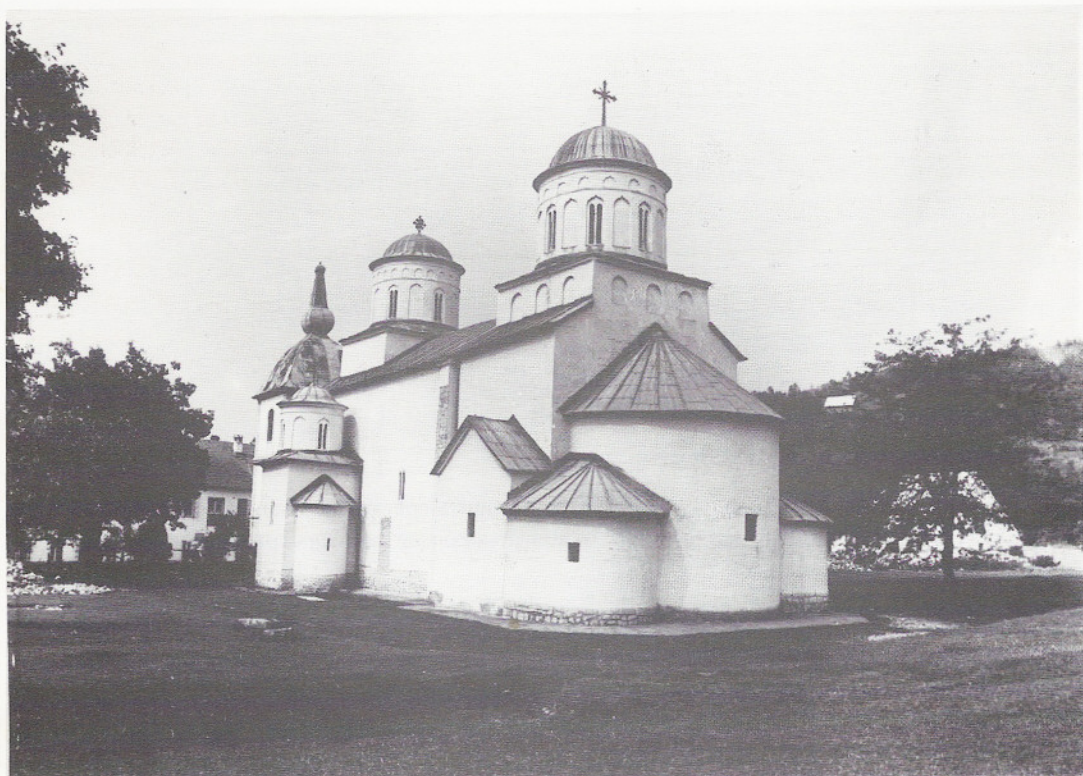
Изглед цркве пре обнове 1983. године

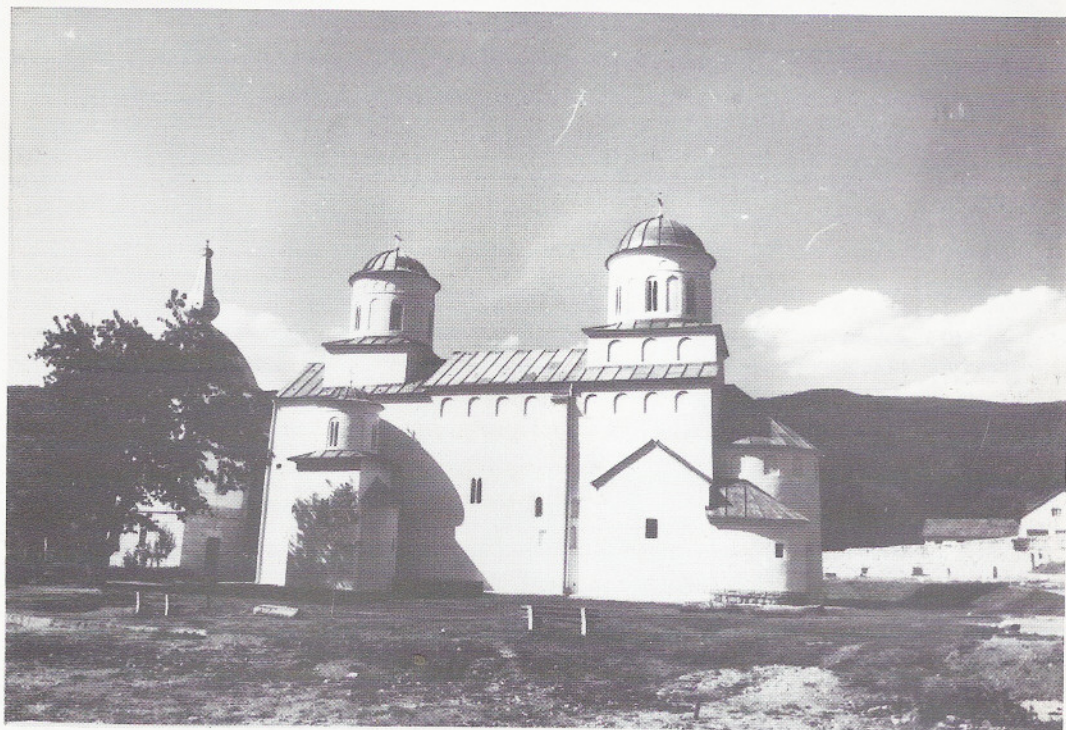
Јужни изглед цркве после обнове 1994. године

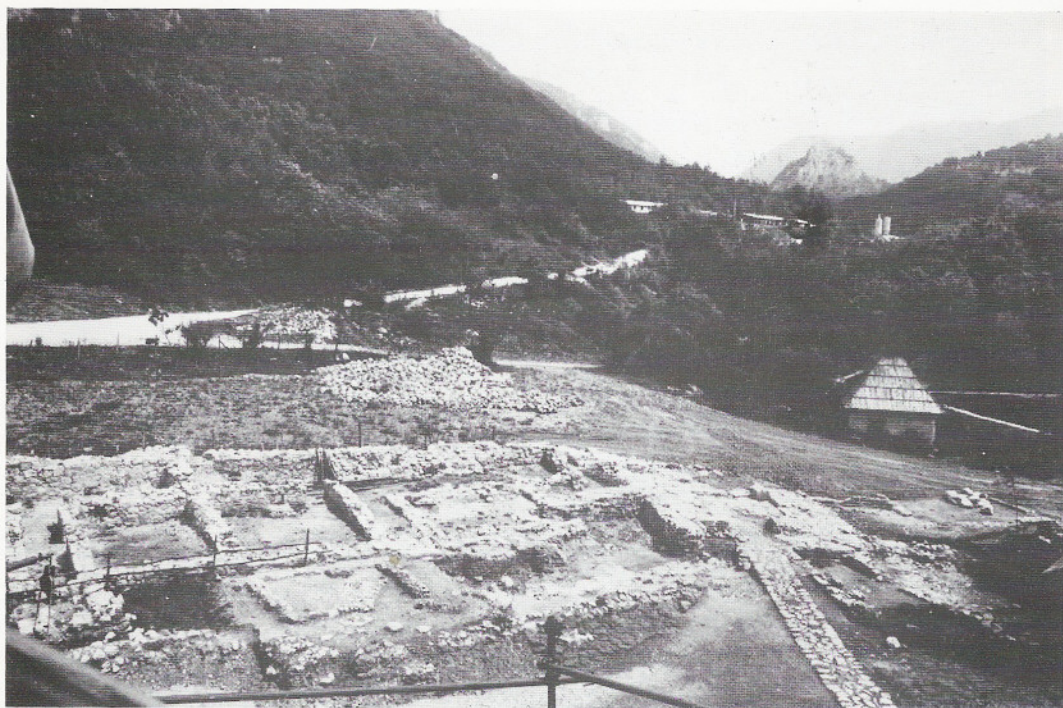
Југоисточни део комплекса са кулом у току ископавања

Југоисточна улазна кула обновљена је у облику који је могла да има у XVI веку, али само до висине изнад приземља, јер су за то постојали сви потребни подаци. Није познато колико је спратова имала, какав је био њен ранији облик, а ни каснији, када су јој додата ојачања. Њено приземље је било засведено, а капија је постојала само на спољној страни, где је нађен и камени праг. У њој је обновљен старији плочник, због чега је млађи, заједно са истовременом стазом, морао да се уклони.

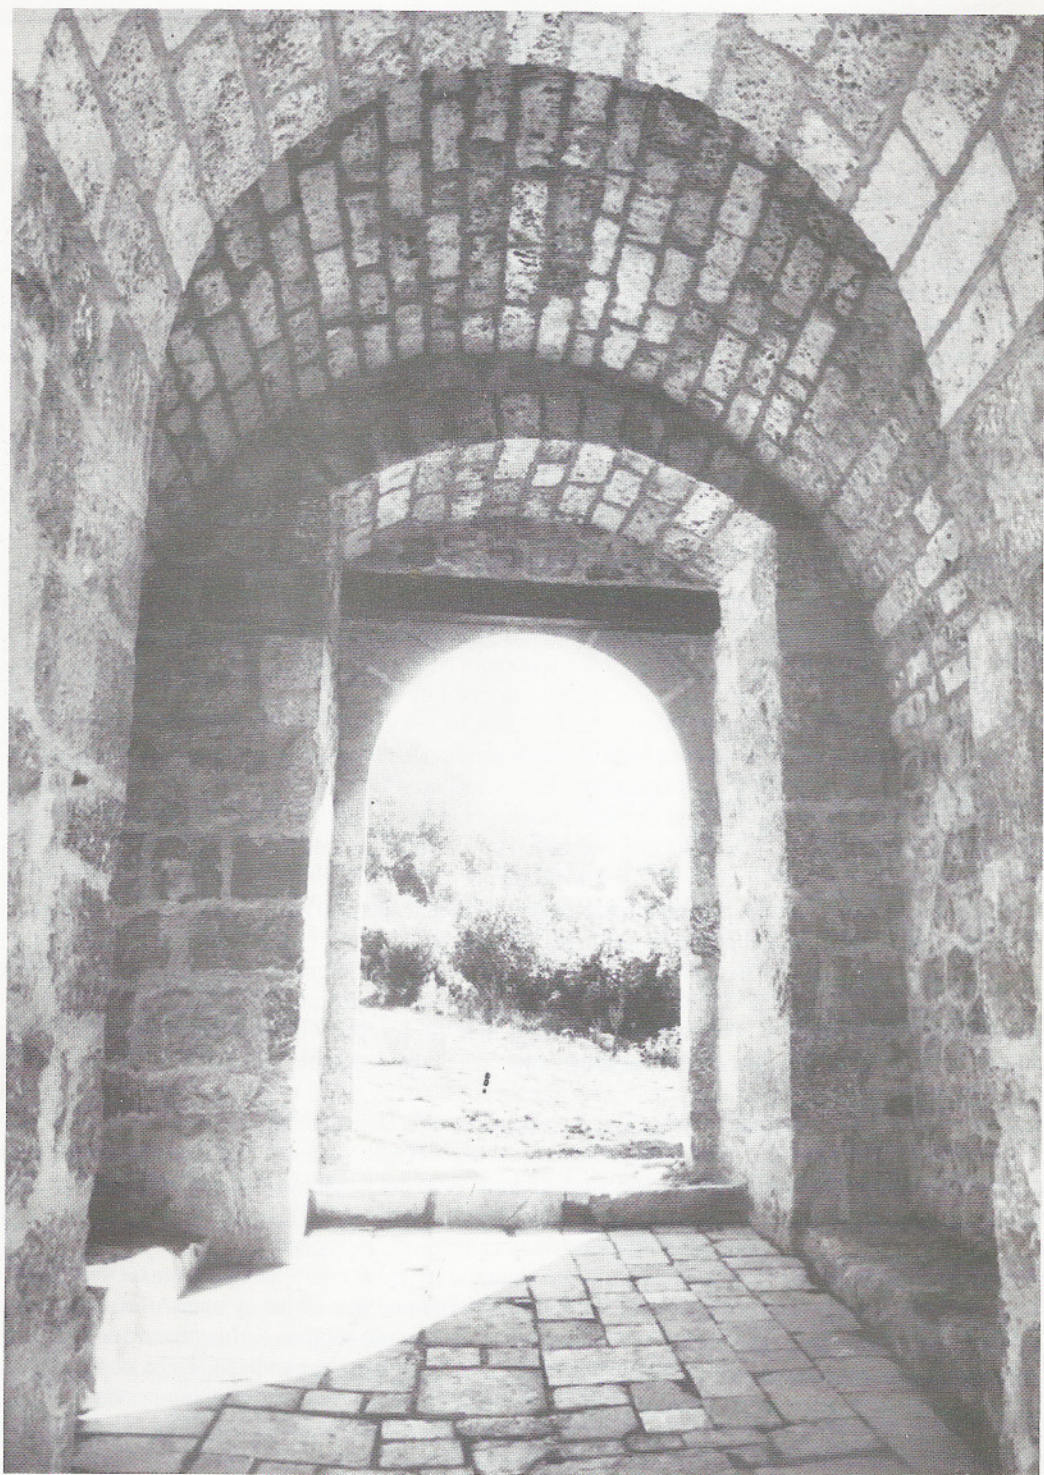
Унутрашњи изглед куле после обнове

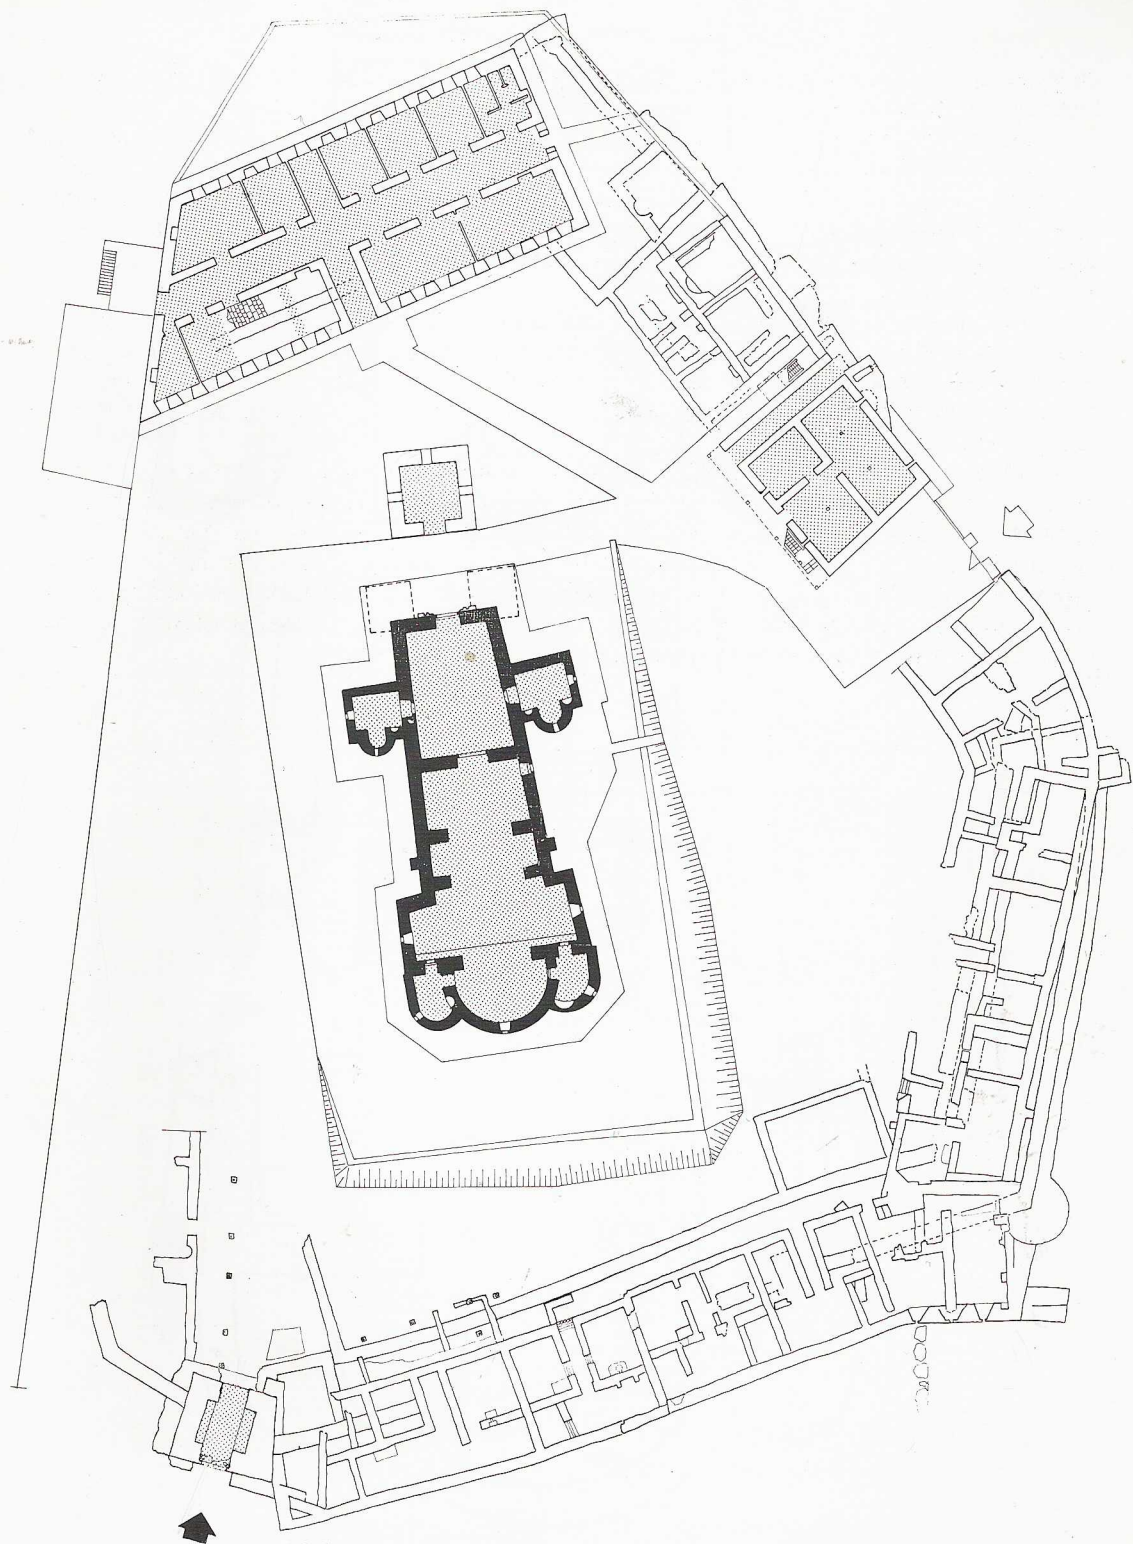
Основа манастира после археолошких ископавања

Задано пре живописната црква
 Доздана плоча црквица
 Задано пре живописната црквица
 Обнова у XIX веку по цркви из XIII века

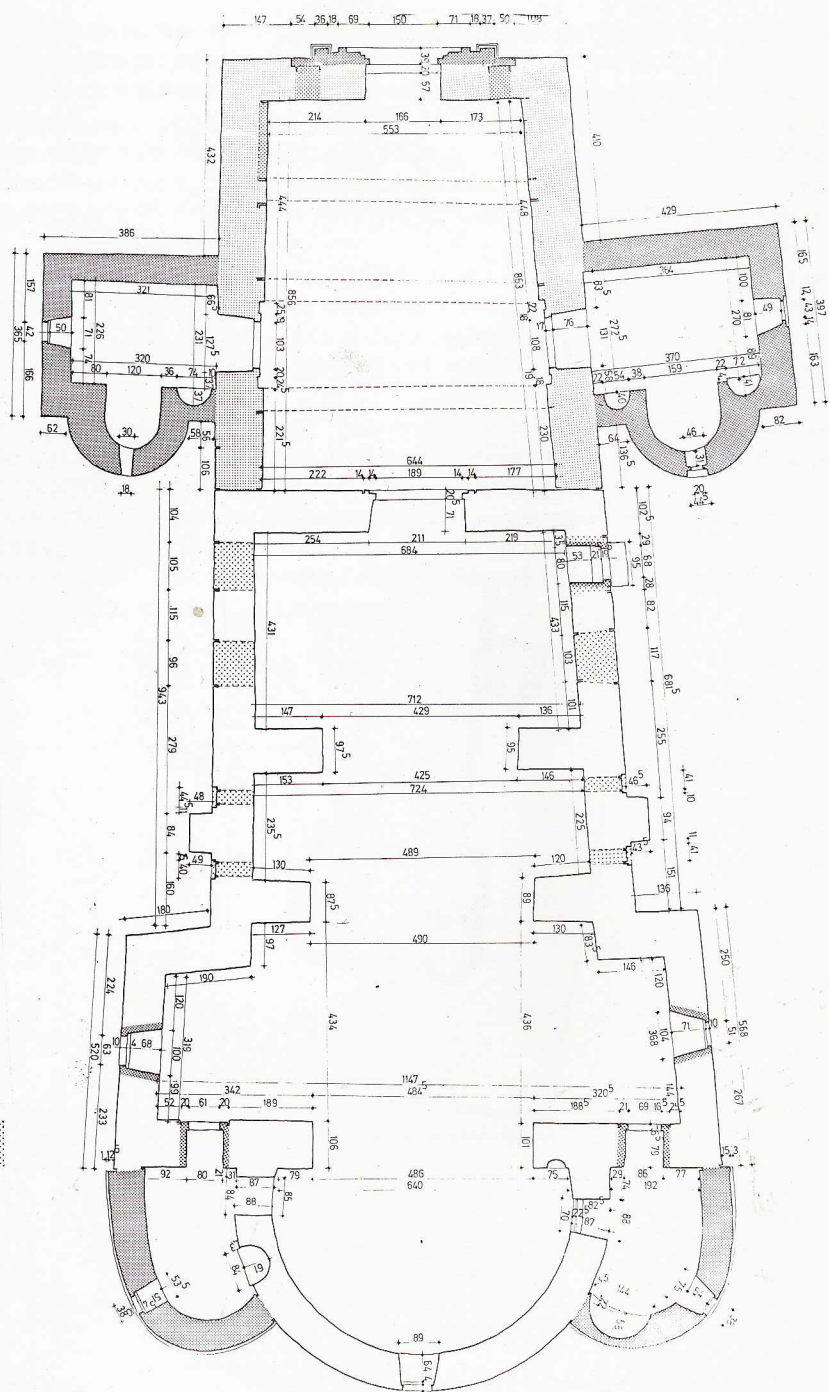
Основа цркве

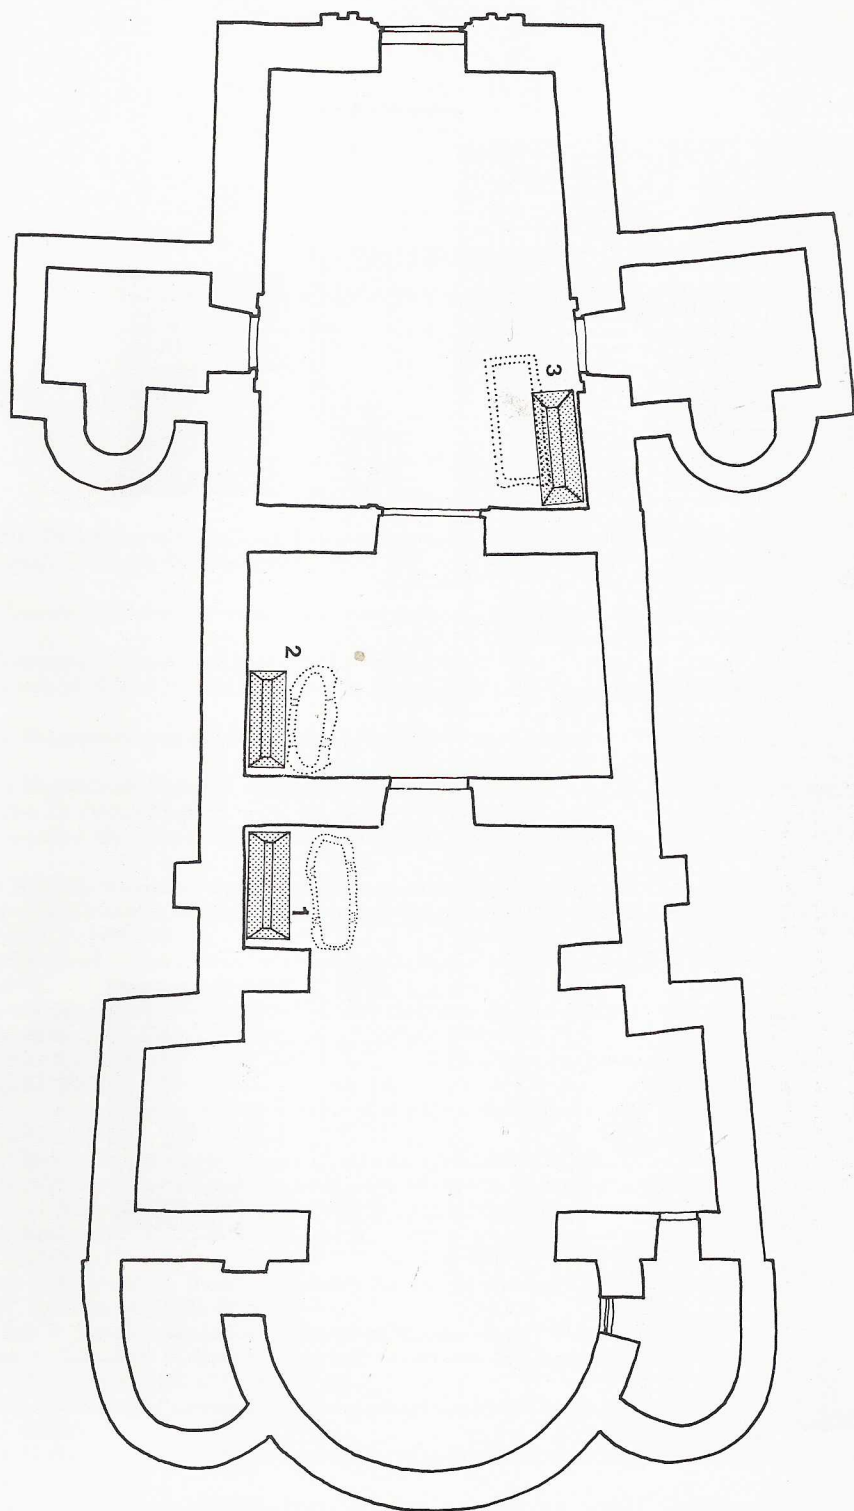
Положај саркофага и одговарајућих гробница у цркви

Две слично зидане гробнице нађене су и у јужном делу унутрашње припрате, с тим што је за једну, ближу јужном зиду (гробница 2), такође остављен простор за постављање саркофага. Према општим запажањима, она је била намењена краљици Белослави, Владислављевој супрузи. Како у гробници нису нађени остаци скелета, изузев неколико ситнијих делова костију које су у гробну земљу доспели приликом затрпавања, има се утисак да краљица није овде била ни сахрањена. Наиме, она је живела знатно дуже од краља, за живота се последњи пут помиње у Дубровнику, али су непознати и година њене смрти а и место сахране.

Велика оштећења испуњена шупом и комадима камене пластике сведоци су да се у цркви у више махова копало ради пљачке. То није мимоишло ни гробнице, посебно оне у старој припрати и западном травеју, па је вероватно то разлог што упркос очекивању ни у једној нису нађени никакви прилози. До највеће девастације изгледа да је дошло крајем XVII века, у време аустротурских ратова, када је страдао цео манастир. Између осталог, то показују и примерци новца, један мађарски нађен у шупу којим је испуњено оштећење централног дела наоса, а други дубровачки, из земље којом је касније испуњена гробница краља Владислава. Наиме, по пљачкању, све гробнице су поново затрпане, најпре земљом у којој је било шупа са оштећених зидова цркве, а затим комадима поломљене камене пластике. Међу њима посебан значај имају делови од три саркофага. Два саркофага су била слична облика, конструкције и украса, исклесана од ружичастог камена, а трећи, монументалнији и са јаким ободним профилима, био је светло сиве боје. У цркви постоје само три зидане гробнице иза којих, уз зид може да стане саркофаг. Две гробнице у старијем делу цркве биле су зидане за краља Владислава и краљицу Белославу. Уз њих, према зиду, стајала су два слична, ружичаста саркофага. То се може закључити и из записа млетачког амбасадора Паола Контаринија, који је 1580. године посетио Милешеву. Трећи, највећи и најлепши саркофаг највероватније је обележавао гробницу Светог Саве и стајао је у североисточном углу спољне припрате. Преко пута њега, с друге стране портала, налазила се камена посуда за освећену воду, од које су преостали само постоље и поклопац.

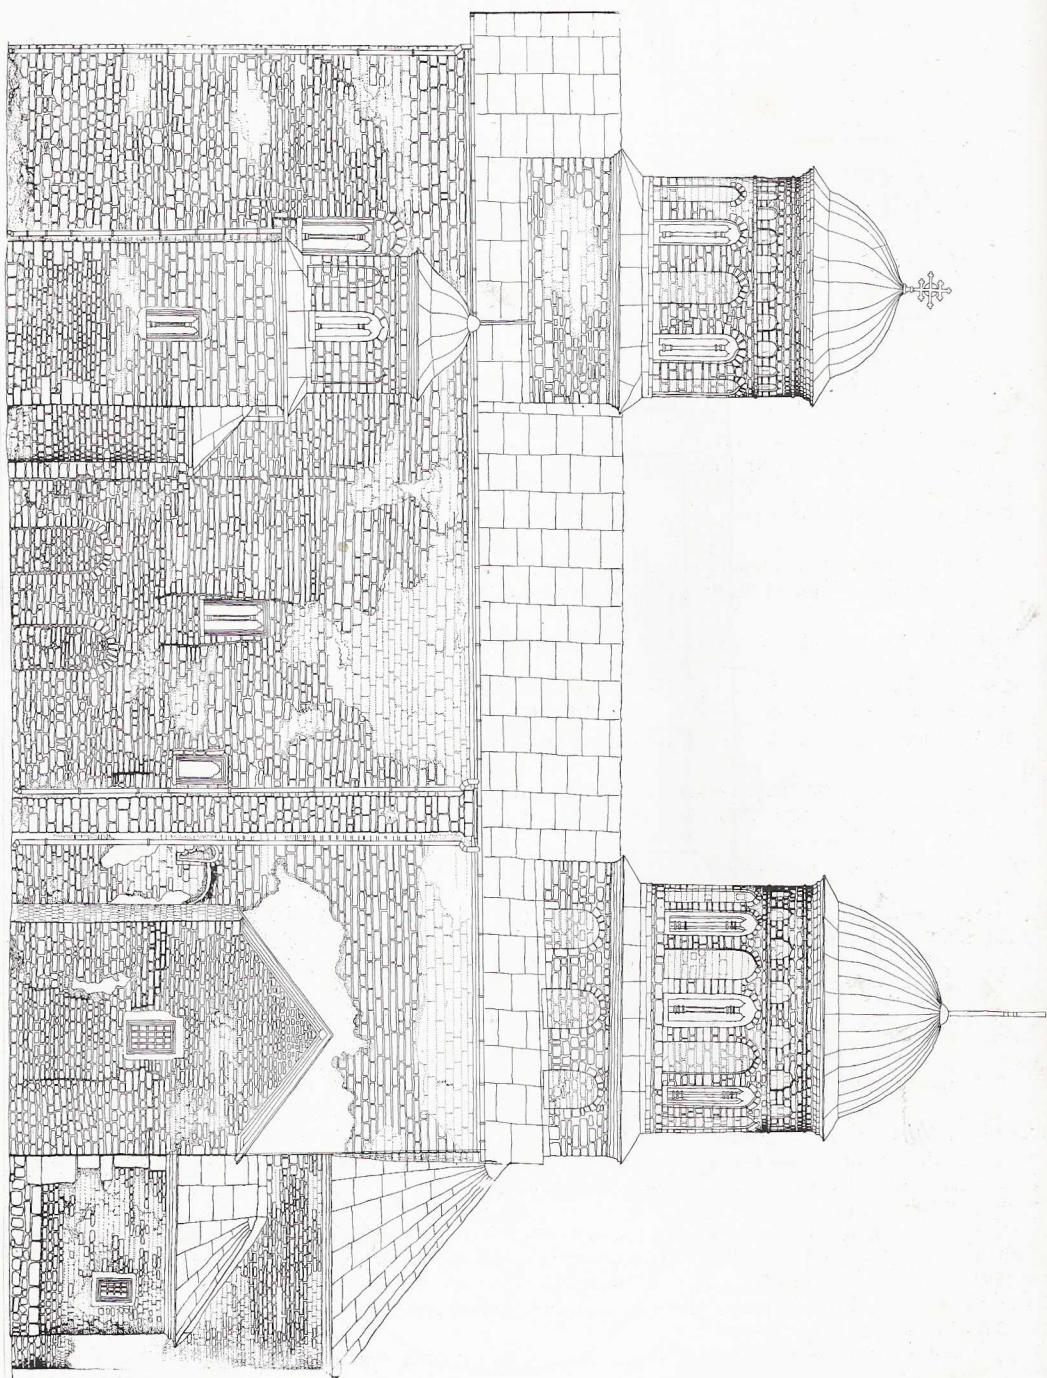
Лужичи изглед цркве после објекта мапира 1990. године

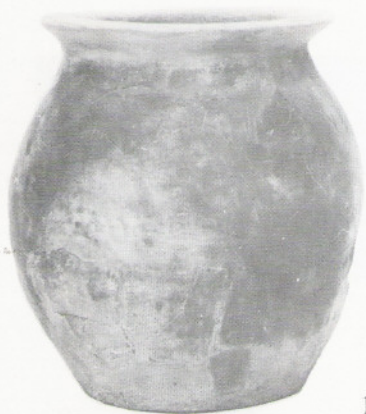
1

Мрко ђечени кухињски лонац разгђрнутог обода, крајког врайа и бокастог ђрбуха, украшен урезаним косим и ђаласастим линијама. На равном дну кружно удубљење од осовине ручног вишља. Ro 18,6 cm, Rd 15 cm, H 25,5 cm.

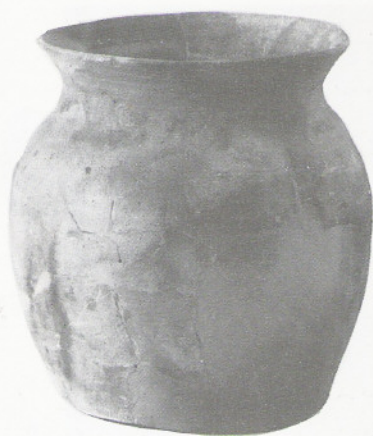
2

Црвено ђечени кухињски лонац разгђрнутог обода, заобљеног ђрбуха и равног дна. Сјоро вишљо. Ro 20 cm, Rd 18,5 cm, H 24 cm.

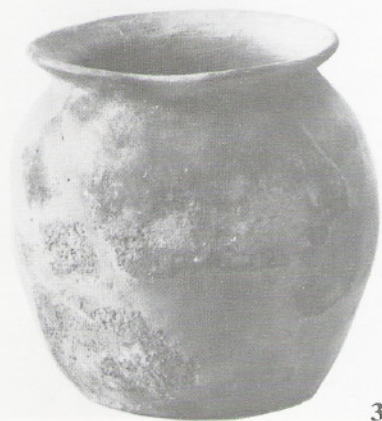
3

Црвено мрко ђечени кухињски лонац косо разгђрнутог обода, крајког врайа и заобљеног ђрбуха. На равном дну кружно удубљење од осе сјорог вишља. Ro 14,8 cm, Rd 12 cm, H 18,6 cm.

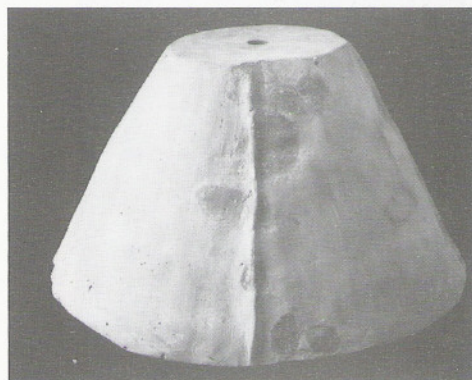
5

Сиво мрко ђечени конични сач широког ошвора и равног врха. Украшен веришталним ребрима на укошеним зидовима. Моделован руком. Реконстјрукција мођуће изгледа. Ro 47 cm, H 26 cm.

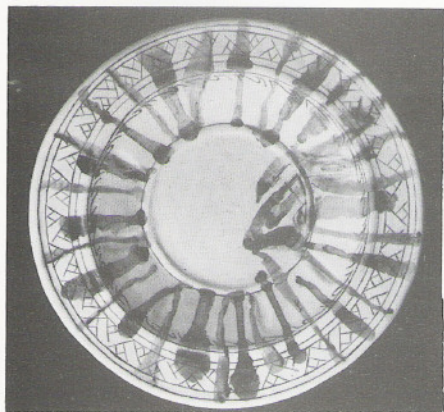
6

Жућкасто црвено ђечени ђањир широко разгђрнутог обода, укошених вериштално канелованих зидова и наглашеног дна. На унутјрашњој сјрани исјод свейле глазуре бојени и сграфитио изведен прейлей по ободу, ситилизована лоза на зиду и ђафура на дну. Сјоро вишљо. Ro 32 cm, Rd 9,7 cm, H 4,5 cm.

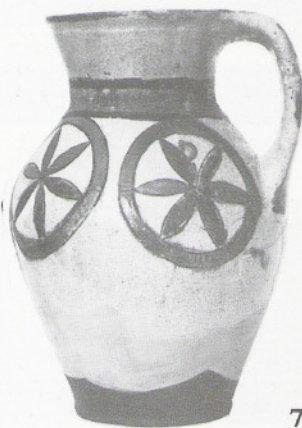
7

Окер ђечени краг левкастог врайа и заобљеног ђрбуха, са ђракастим дриком. Украшен сграфитио изведеним лисјоликим розейама. Свейло зутјо глејосан са смеје и зелено осликаним орнаментима. Сјоро вишљо. Ro 12 cm, Rd 11 cm, H 24,5 cm.

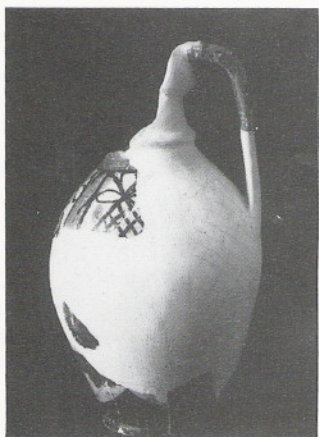
8

Црвено мрко ђечени краг профилисаног врайа и овалног ђела, са ђракастим дриком. Зеленкастјо бело глејосан са мрко, зелено и смеје сликаним лисјоликим, мрежастим и ђракастим орнаментима. Сјоро вишљо. Реконстјрукција мођуће изгледа. H 32 cm, Rd 10,2 cm.

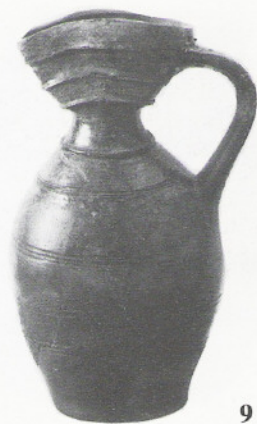
9

Окер ђечени бокал ђролисног обода, крајког врайа и заобљеног ђела са ђракастим дриком. Маслинастјо глејосан и украшен хоризонтјалним ребрима на ободу и врају, урезаним хоризонтјалним линијама на ђелу и низовима убода на дрици. Брзо вишљо. Ro 13x7,5 cm, Rd 10 cm, H 30 cm.

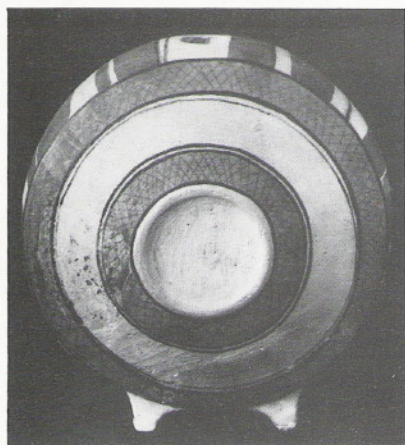
10

Мрко сиво ђечена буклија, рађена на сјором вишљу. Исјод свейло жуће глазуре украшена зеленим и маслинаским ђракама, а на сферичним ђовршинама и мрежастим сграфитио орнаментима. Реконстјрукција мођуће изгледа. R 19 cm, H 19,8 cm.

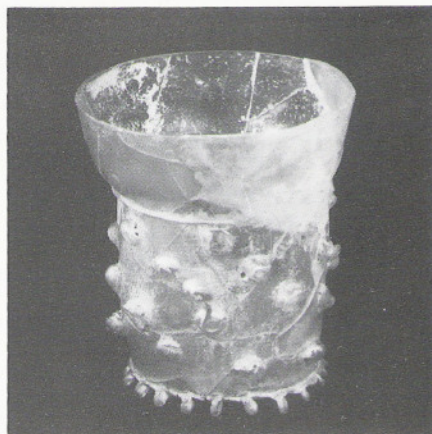
12

Чаша од безбојног, провидног стакла са аيليцираном хоризонталном нијом и низом каличастих украса на шелу. Ивица дна у виду „џирланде“. Ро 8,5 cm, Rd 9,5 cm, Н 9,5 cm.
